Ventana mejorada Balconera

Sección vertical

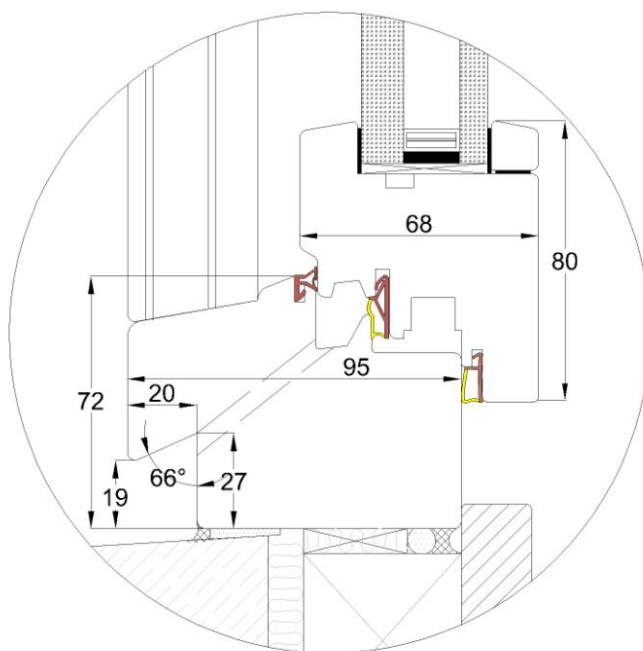
Sección vertical

Ventana mejorada
sin persiana -
Obra vista

Escala 1:2

Escala 1:10

- 1- pino silvestre laminado.
- 2- junta de estanquidad interior.
- 3- junta de estanquidad central.
- 4- junta de estanquidad exterior.
- 5- vidrio de cámara.
- 6- junta autoadhesiva.
- 7- sellado vidrio.
- 9- tablero OSB.

- 10-tablero HPF.
- 11-aislamiento de fibra de madera (40 mm.).
- 12-aislamiento de fibra de madera (20 mm.).
- 13-lámina regulador de vapor.
- 14-lámina acústica.
- 15-tablero tricapa.
- 16-cinta precomprimida.
- 17-acero cincado 40 x3 mm.
- 18-burlete de cepillo.

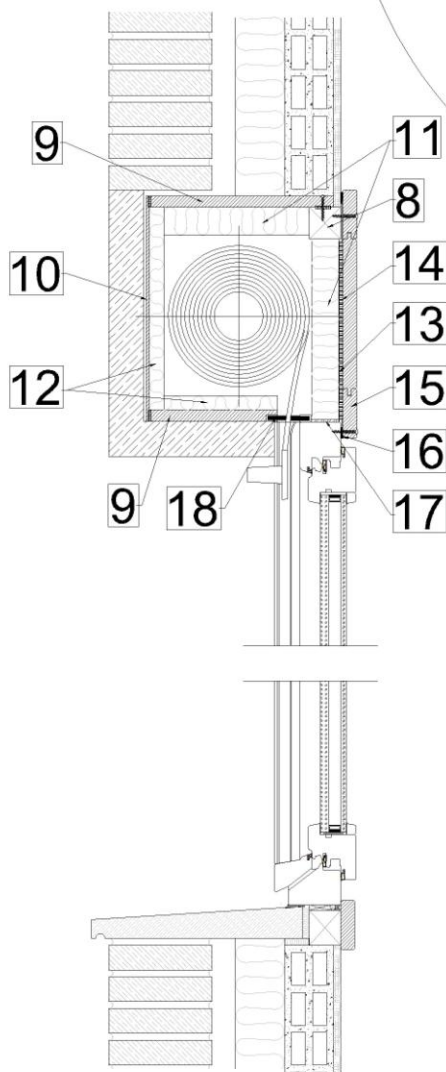
Sección vertical

Ventana mejorada con persiana - Obra vista

Escala 1:5

Escala 1:10

Escala 1:2
